**Servizio tecnico relativo all'Analisi, studi e redazione progetto di manutenzione dell'alveo
del fiume Tirso con programmazione degli interventi di manutenzione.**

**Realizzazione dell'intervento di difesa spondale in sinistra dell'ansa
del fiume Tirso in località Cabitza a valle del ponte di Brabau, previsti
dal progetto di manutenzione dell'alveo del fiume Tirso**

PROGETTO DEFINITIVO

Relazione geologica e geotecnica

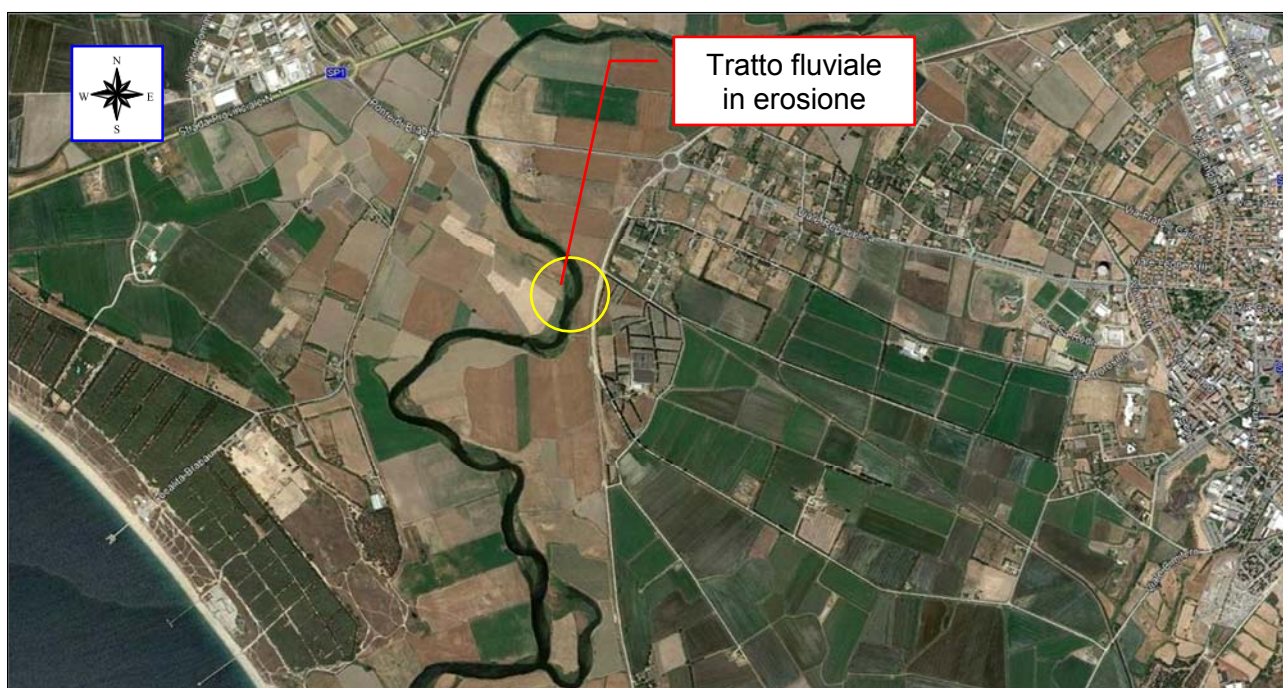
Fig. 1 - Foto aerea con tratto fluviale in forte erosione

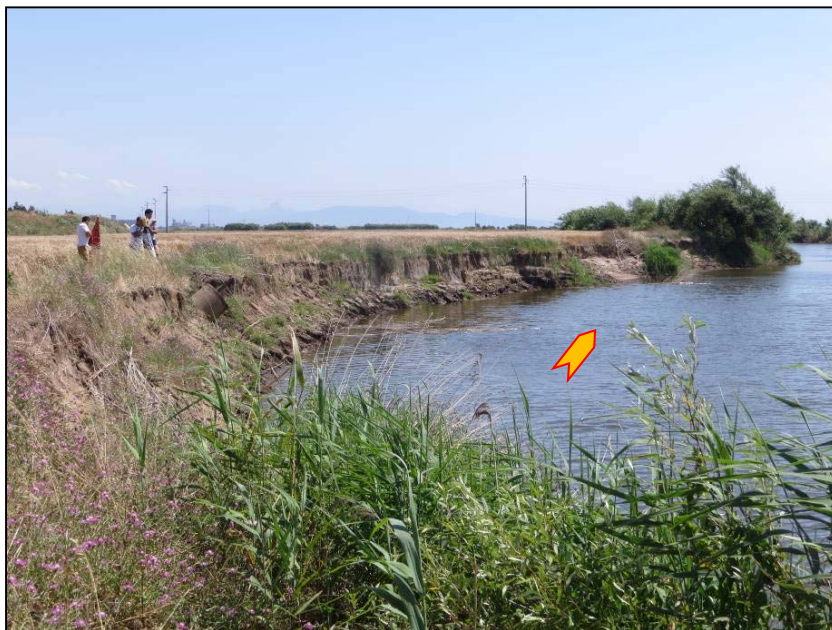
Foto 1 - Scarpata fluviale in erosione

L'area d'intervento riguarda una ripa di erosione spondale di 2,00 ÷ 2,50 metri di altezza rispetto al livello idrico, posta sul lato concavo del meandro (sinistra idraulica), dove la forte tendenza erosiva ha portato al progressivo arretramento di circa 45 metri, negli ultimi cinquanta anni, della fascia golenale, attualmente delimitata dall'argine sinistro.

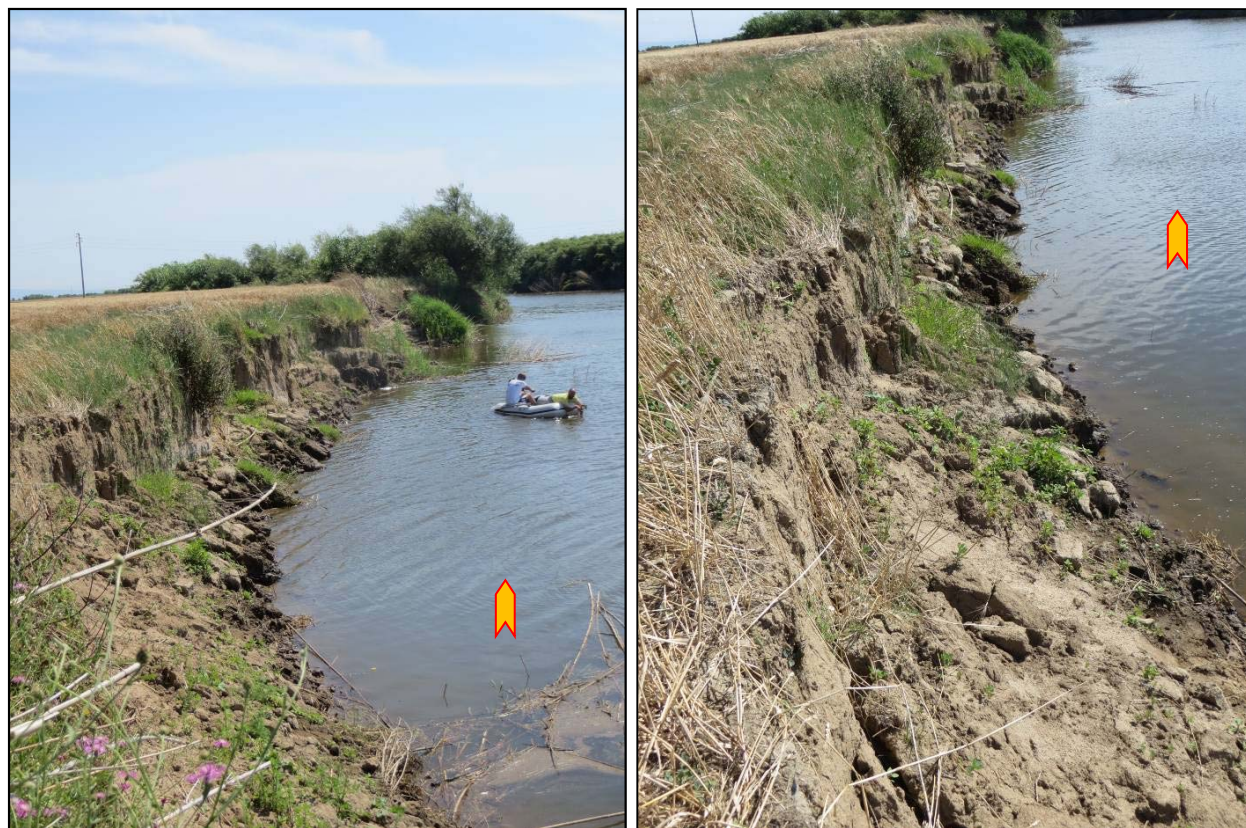
Foto 2-3 - Particolare della riva in erosione

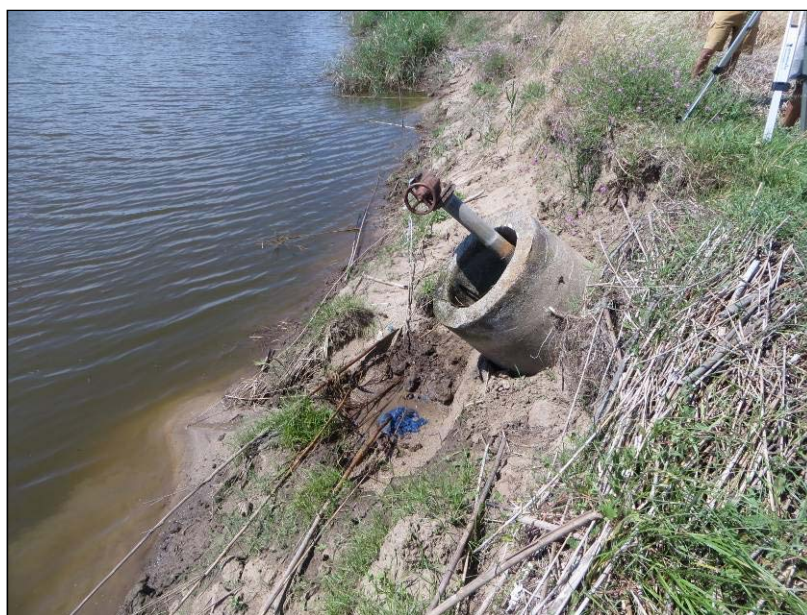
Foto 4 - Bocchetta di presa irrigua scardinata

Il progressivo arretramento della riva è inoltre testimoniato dallo scardinamento della bocchetta di presa irrigua del Consorzio di Bonifica dell'Oristanese, appartenente a un sistema idraulico che negli anni 90' era stato installato ben distante dal corso d'acqua.

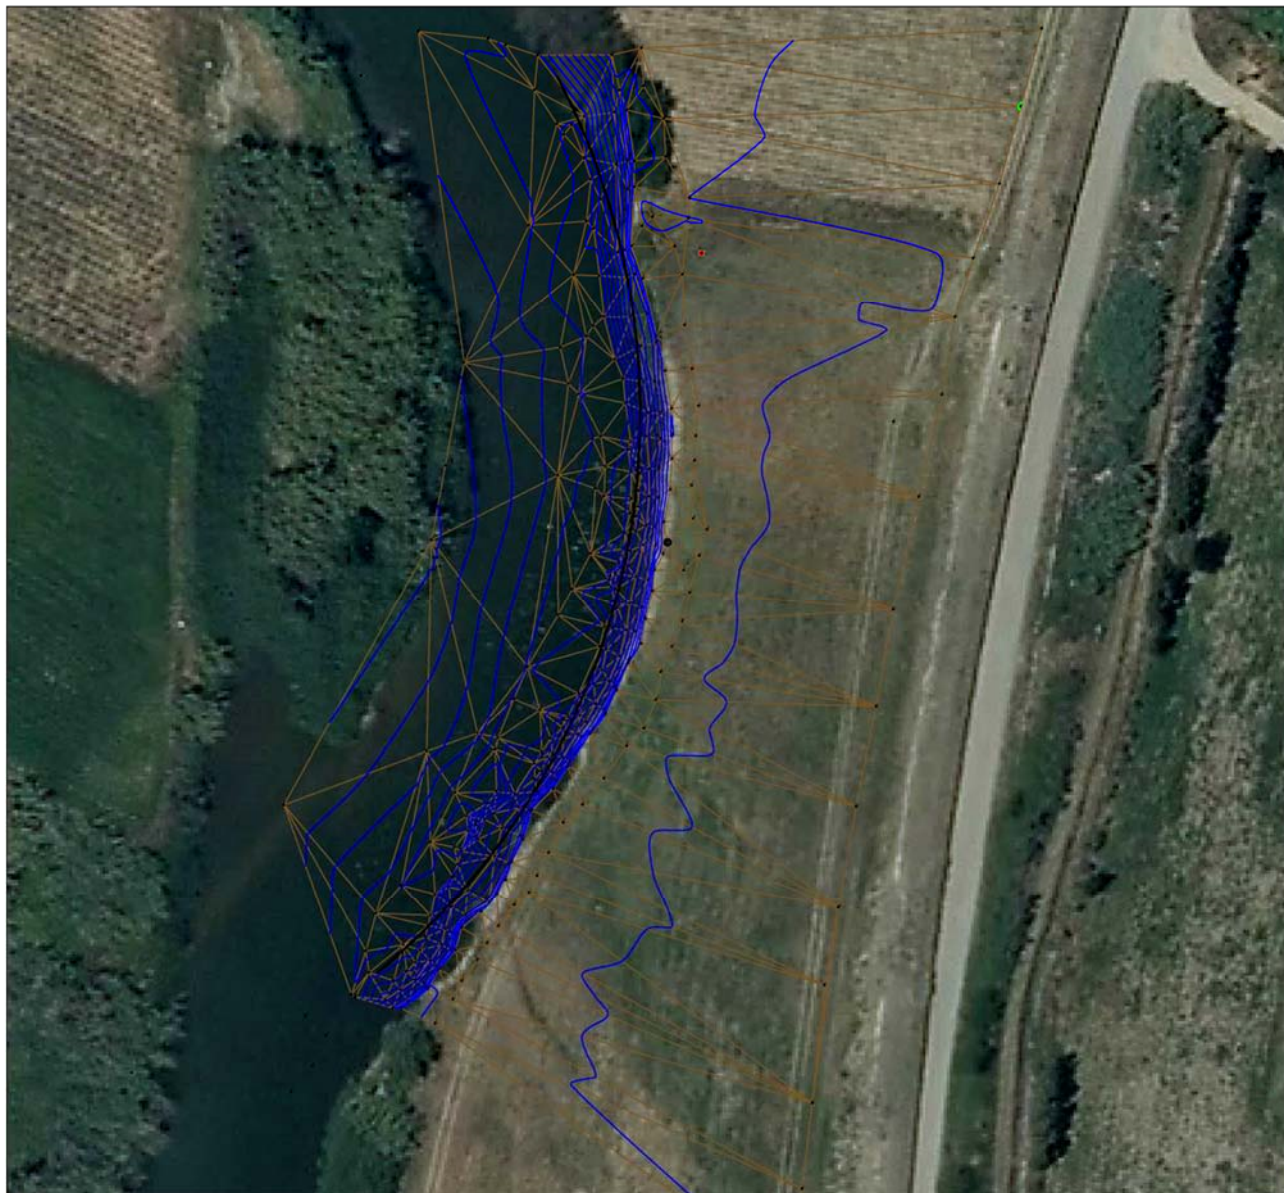
Fig. 7 - Configurazione plano-batimetrica (in blu le curve di livello)

I rilievi plano-batimetrici, che hanno permesso l'elaborazione di un modello digitale del terreno, estrapolato da oltre 200 punti rilevati, ha evidenziato partendo dalla sponda sinistra la configurazione morfologica e le differenti profondità della fascia sotto spondale.

L'elaborazione ha evidenziato che nel tratto medio -vallivo dell'ansa sono presenti delle fasce sommerse di sedimenti, larghe circa 5 metri delimitate da piccole berme, la cui morfologia tende a variare in base all'idrodinamica fluviale. Il rilievo, da cui sono state estrapolate differenti sezioni a intervalli di 5 metri, ha mostrato un andamento più o meno costante della ripa in erosione, una fascia sotto spondale sommersa, longitudinalmente ondulata, con profondità e inclinazioni trasversali differenti (le profondità di $\approx 3,00 - 3,50$ m sono state misurate nella parte centrale dell'ansa).

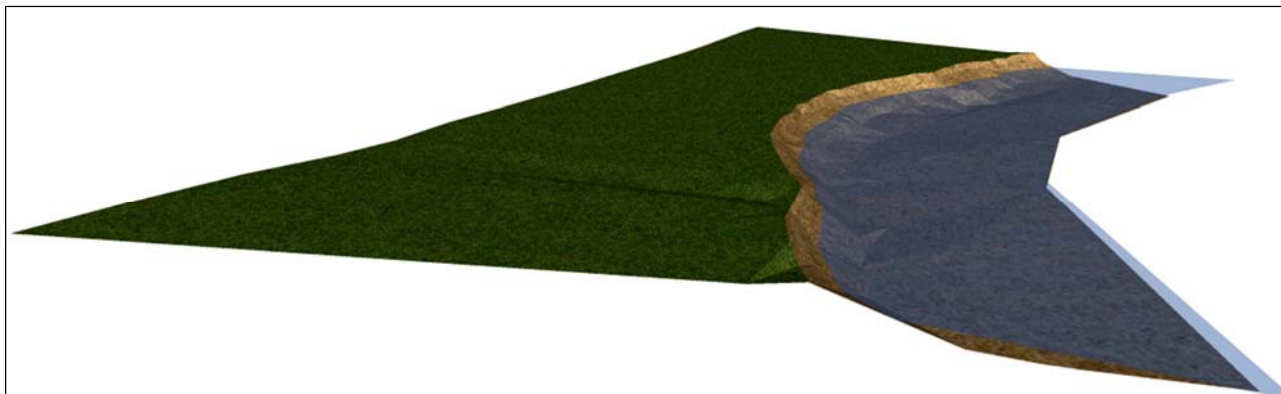
Fig. 8 - Modello tridimensionale del tratto studiato

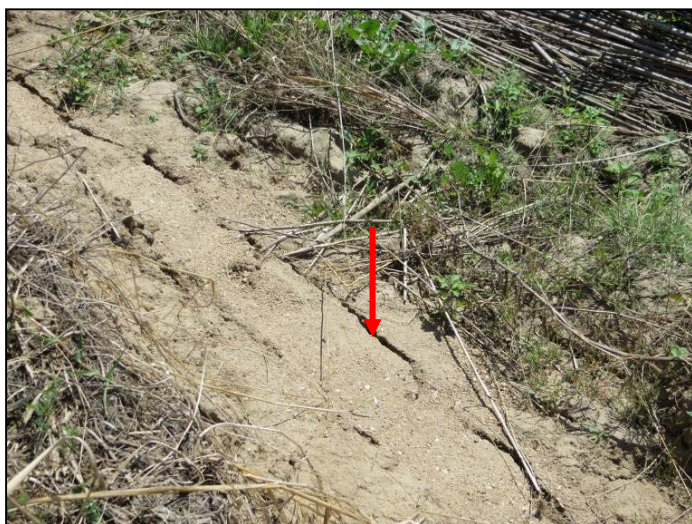
Foto 5 - Frattura di trazione sull'orlo della scarpata fluviale

Anche se riguarda solo porzioni superficiali di terreno, i processi accertati si hanno indifferentemente su tutta la ripa d'erosione. L'analisi dei cinematismi ha evidenziato che la ripa di erosione è costituita per la maggior parte da materiali coesivi in equilibrio limite, che tendono a crollare, specialmente se vengono nella loro verticalità a contatto con l'acqua.

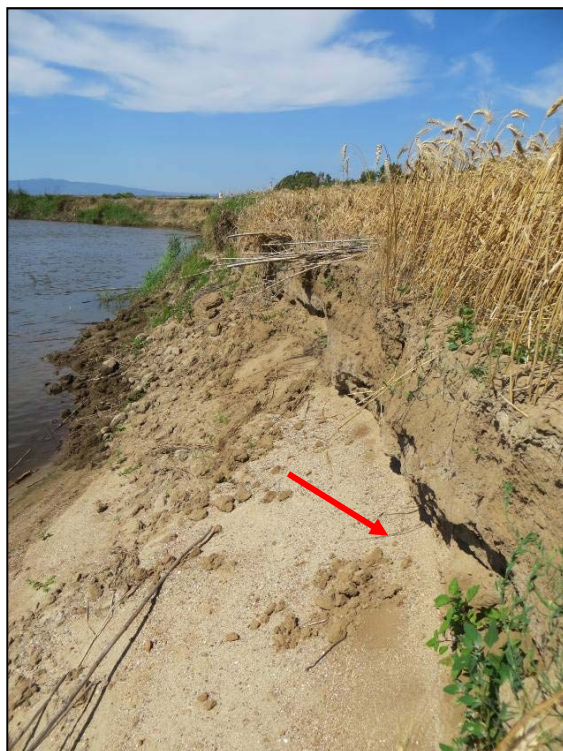
Foto 6 - Livello sabbioso intercalato nei banchi di limi sabbio-argillosi

La ripa di erosione, interessata dal continuo processo erosivo, è costituita da materiale granulare composito, mediamente consolidato, scarsamente compressibili, coerente o pseudo coerente, da poco a mediamente plastico, friabile, costituito essenzialmente da banchi di limi, limi sabbiosi con argilla e da intercalazioni di sabbie, sabbie ghiaiose fini.

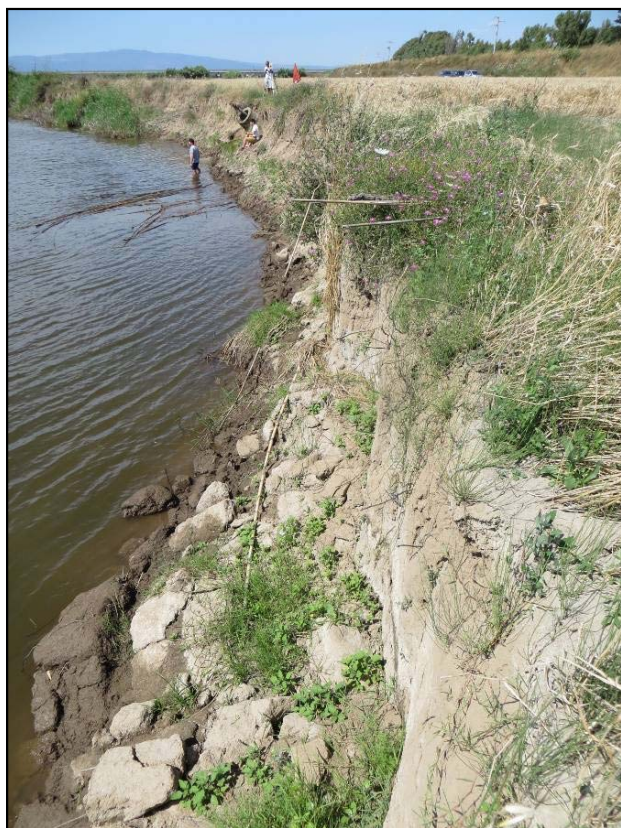
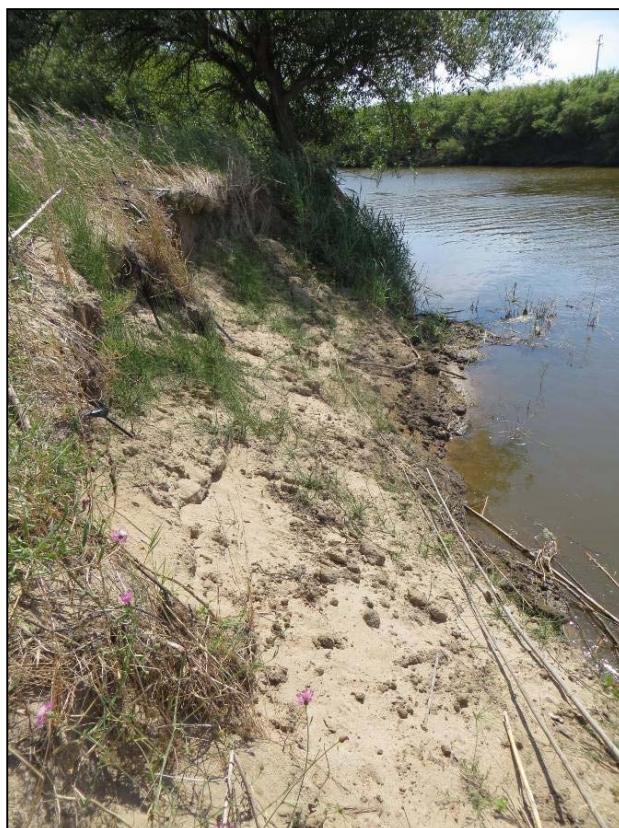
Foto 7-8 - Ripa di erosione - Scarpata verticale con banco limo sabbio-argilloso e scarpata degradata con livello sabbioso intercalato.

In mancanza di analisi granulometriche di laboratorio, le indagini osservative hanno evidenziato che la maggior parte delle alluvioni oloceniche, che costituiscono la ripa di erosione fluviale da stabilizzare, possono essere considerate terre limo-sabbiose o sabbio-limose, argillose, con locali livelli o lenti di sabbie medio-grossolane.

I livelli limosi o limo sabbiosi si presentano mediamente addensati con una resistenza a secco (alla disgregazione) da media ad alta e consistenza media; la parte argillosa inorganica è caratterizzata da una plasticità da bassa a media. Con le consuete variazioni laterali, dovute all'eterogeneità intrinseca dei materiali, sono da considerarsi come terreni mediamente consistenti e di scarsa comprimibilità. Questi materiali, che costituiscono la maggior parte delle scarpate, presentano uno stato di aggregazione, che va da coerente a pseudocoerente, che gli consente l'autosostegno su sezioni verticali.

I livelli sabbiosi, classificabili come *terreni granulari*, possono essere definiti come sabbie con ghiaia fine, con frazione fine non plastica costituita da limi inorganici, sabbie fini, sabbie fini limose o argilla con leggera plasticità. Si presentano come livelli discontinui poco addensati, con resistenza a secco nulla o debole e tenacità nulla.
